恩平市广平化工厂三旧改造项目（御景湾商住小区）

# 水土保持监测总结报告

编制单位：恩平市瑞祥房地产开发有限公司

2018年8月

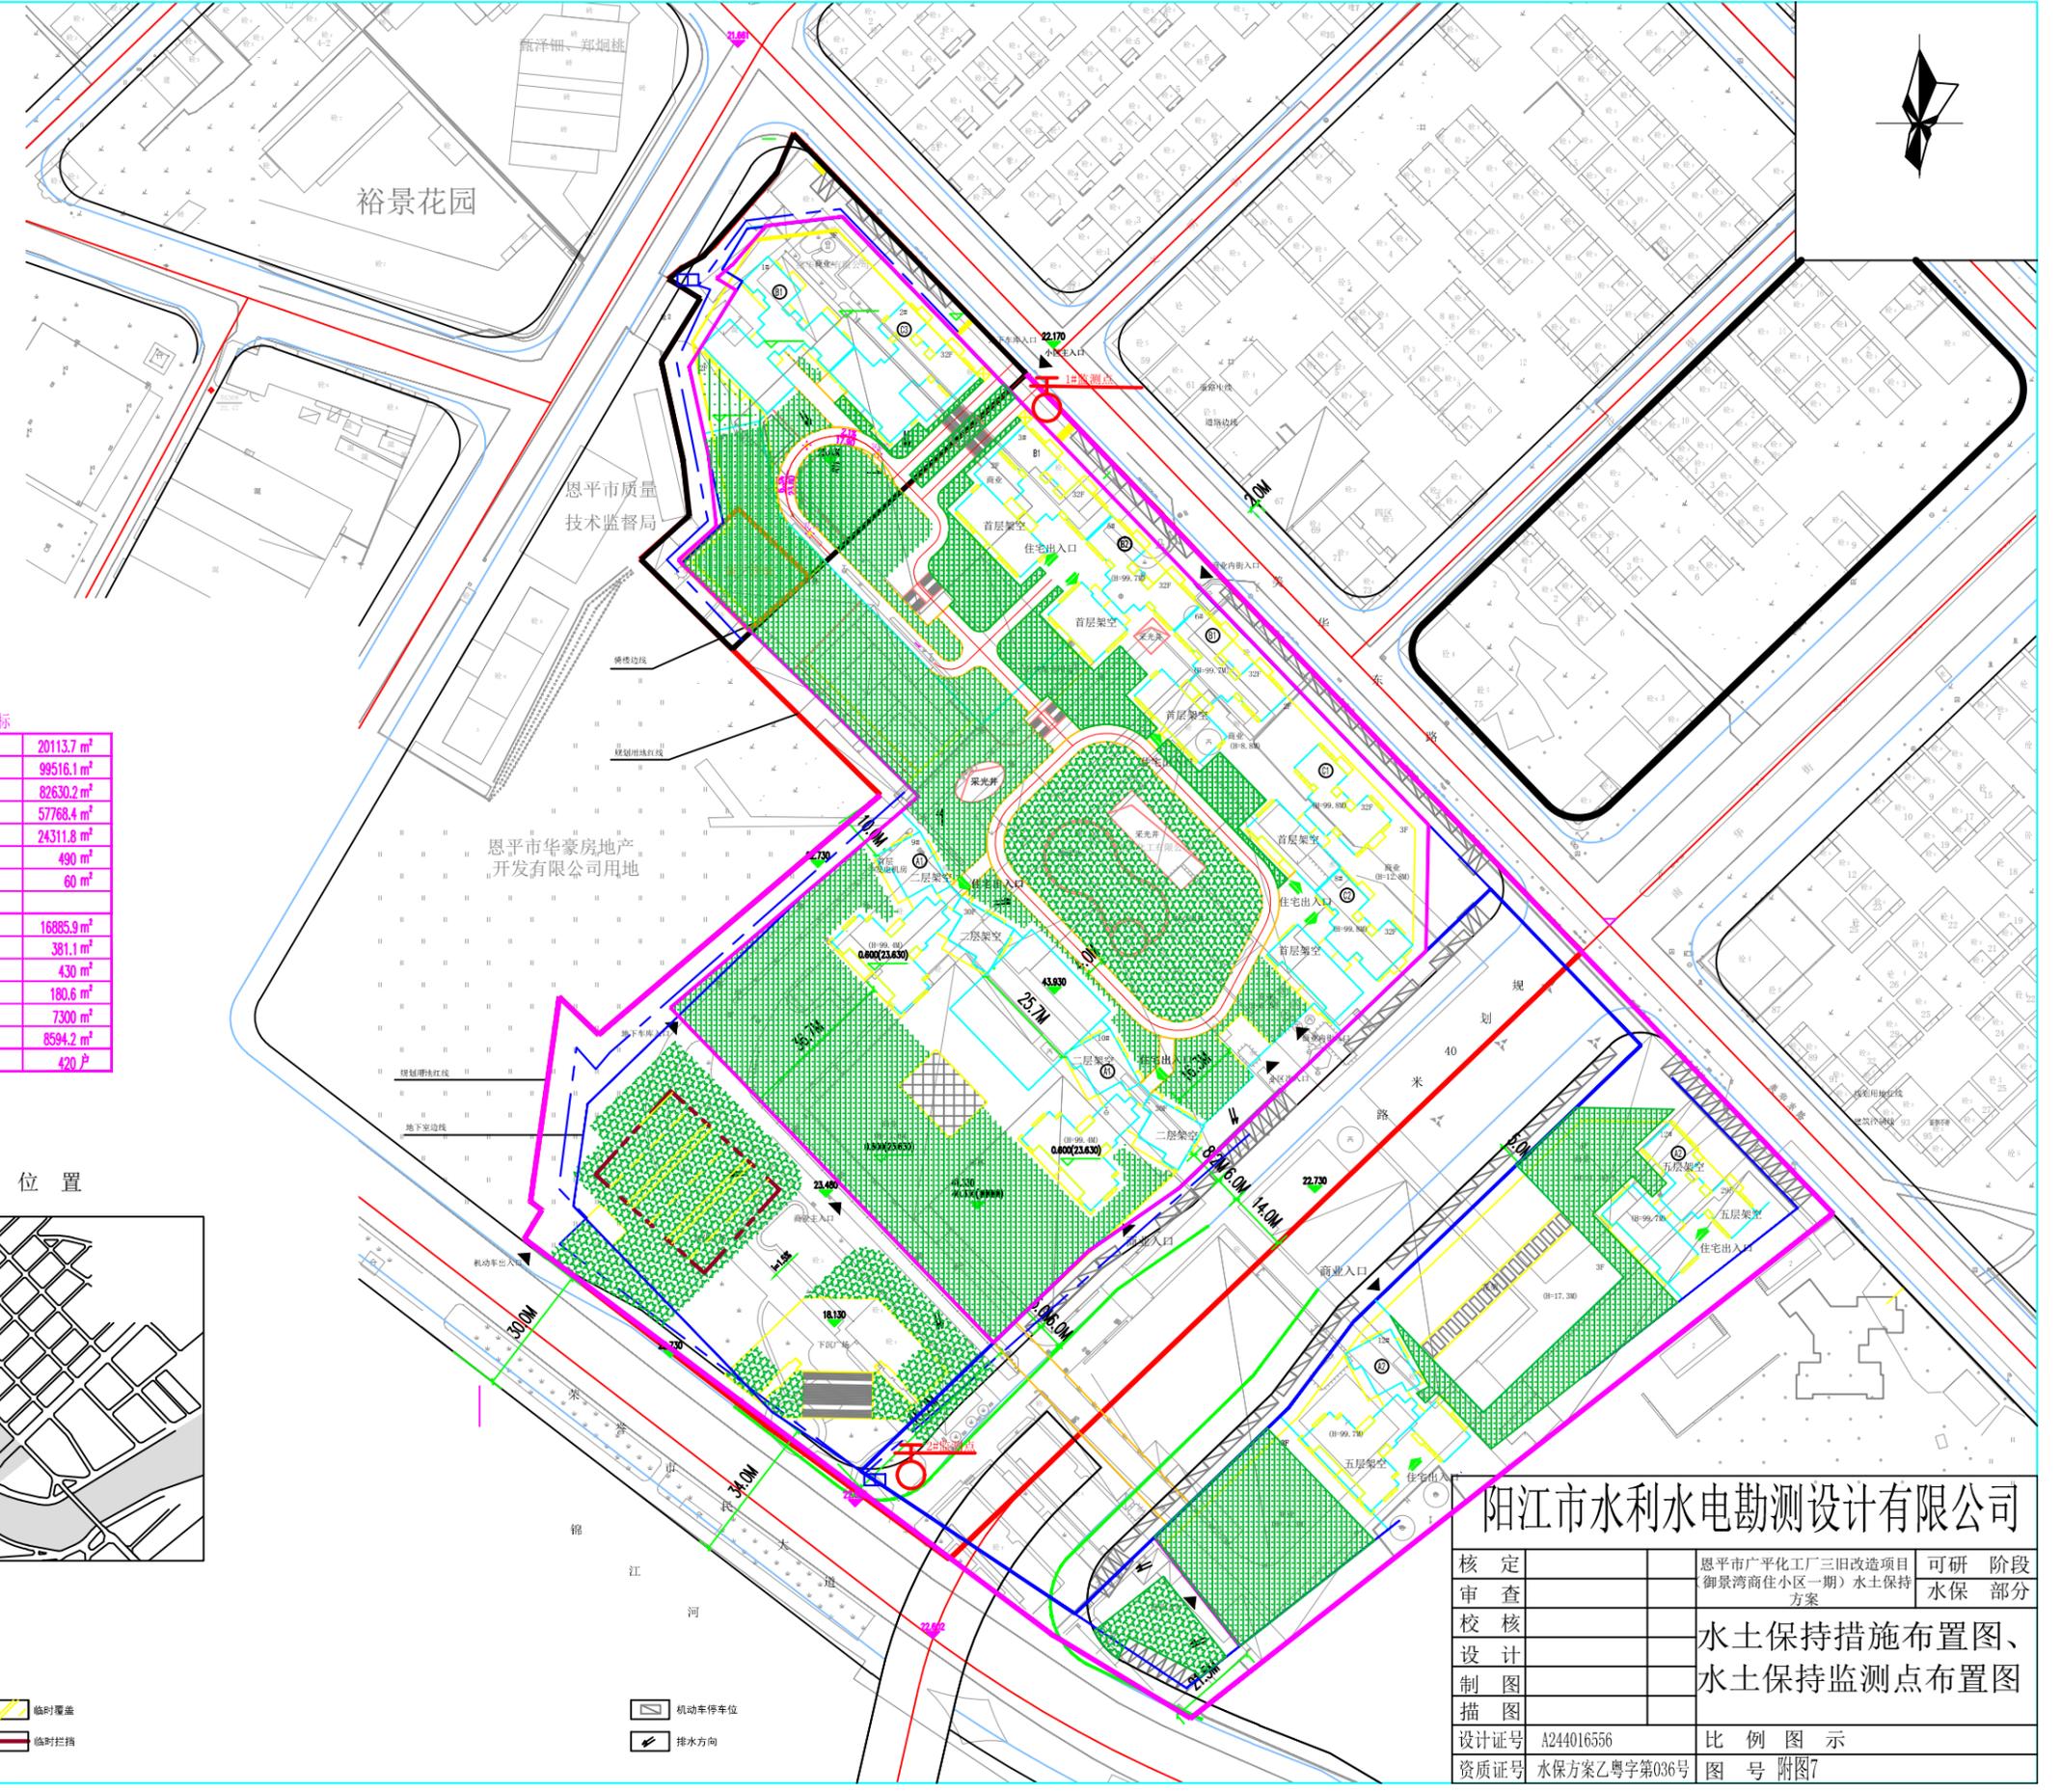
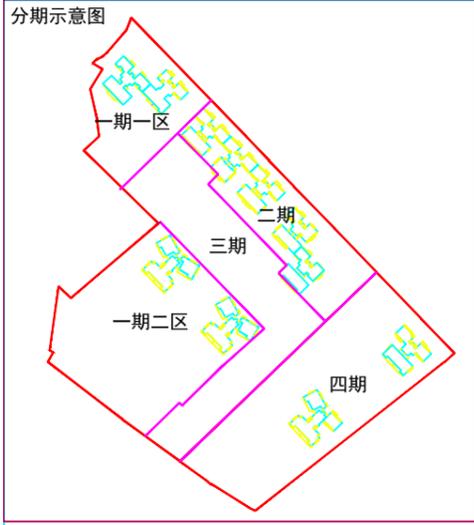
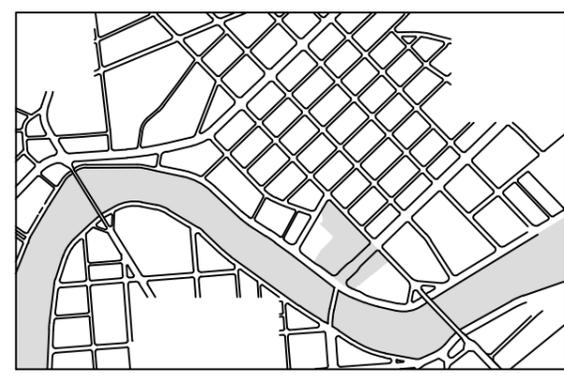
<b>阳江市水利水电勘测设计有限公司</b>	
核定	恩平市广平化工厂三旧改造项目(御景湾商住小区一期)水土保持方案
审查	可研阶段 水保部分
校核	水土保持措施布置图、 水土保持监测点布置图
设计	
制图	比例图 示
设计证号	A244016556
资质证书	水保方案乙粤字第036号
图号	附图7

根据项目区地形、规划布置和水土流失分布等，同意在主体建筑物区和道路广场区各布设一个监测点对项目区的水土流失动态变化进行定期监测，监测重点包括建筑区、道路区。监测方法采用调查监测法、实地测量法、全面巡查法。

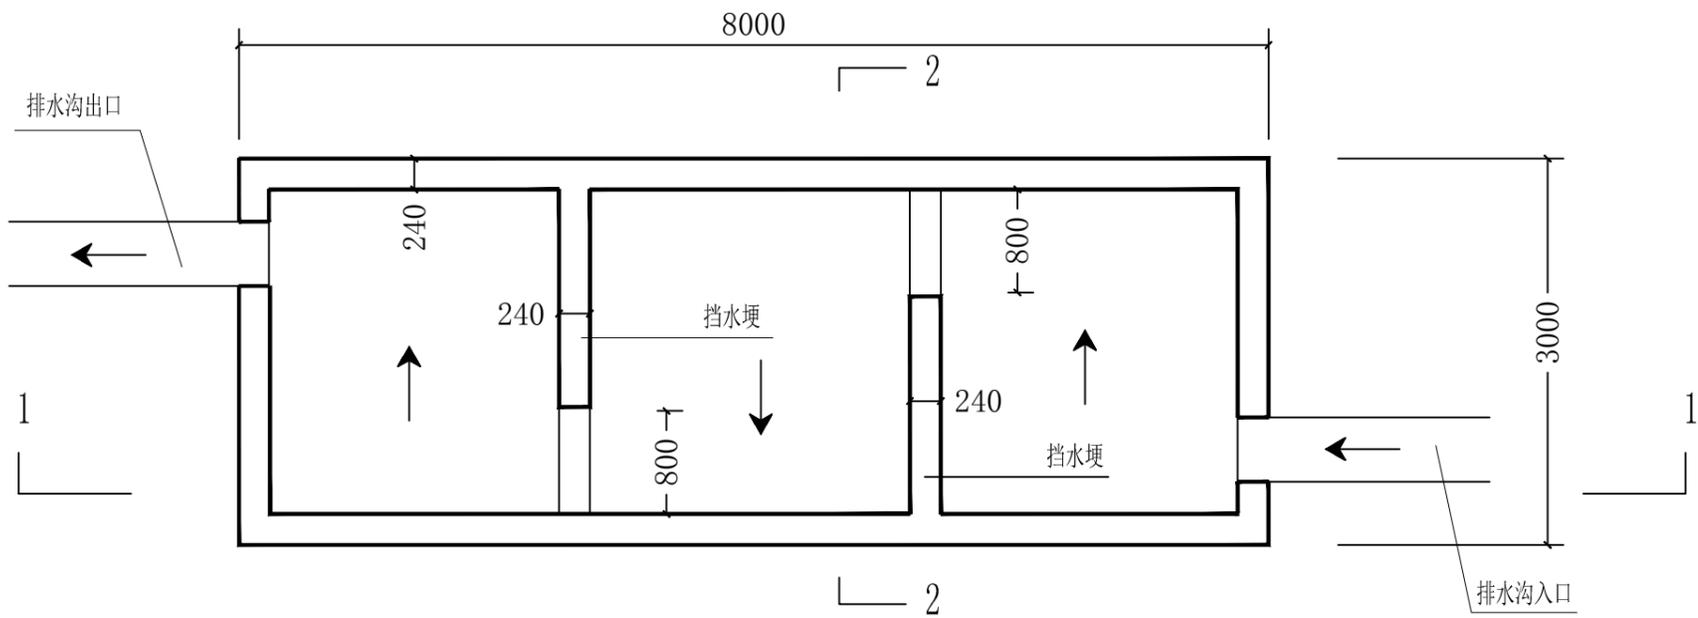
沉沙池平面图 (1:50)

- 1、沉沙池内设置两处挡水埂以增加泥沙沉淀率;
- 2、临时排水沟采用砂浆护砌,厚度2cm;
- 3、图上标注单位以毫米计列。
